**Veiligheidsonderzoek**  
**naar de**  
**oorzaken en omstandigheden**  
**van het**  
**zeer ernstig scheepvaartongeval**  
**dat het viskotter**  
**“O-333 Marco”**  
**overkwam op 5 augustus 2011**

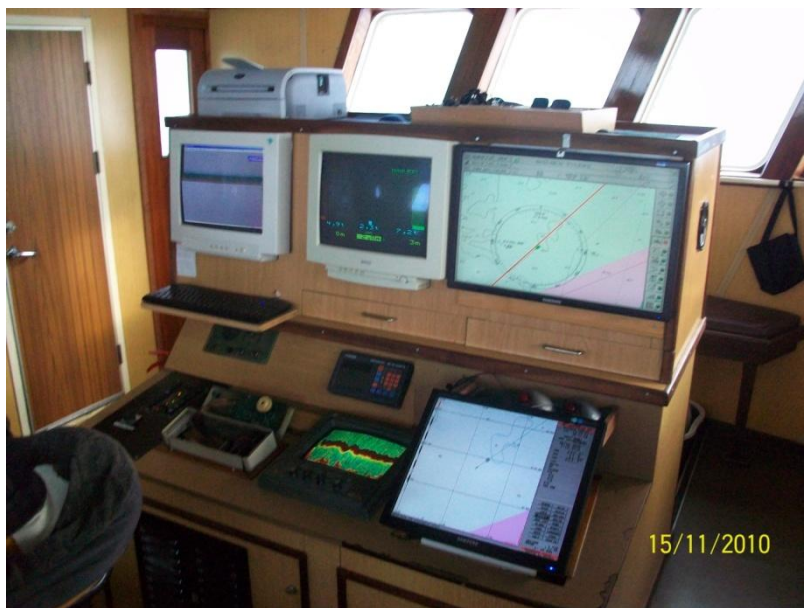
Onderstaande foto, ons bezorgd door de rederij, toont de console aan bakboord in het stuurhuis. De beide kaartplotters bevinden zich boven elkaar. Het Transas scherm bevindt zich onderaan, het Trax scherm bovenaan.

Uit de gesprekken met de bemanning is het duidelijk geworden dat de mogelijkheden van dit systeem niet voldoende benut werden en de kennis van de systemen onvoldoende was.

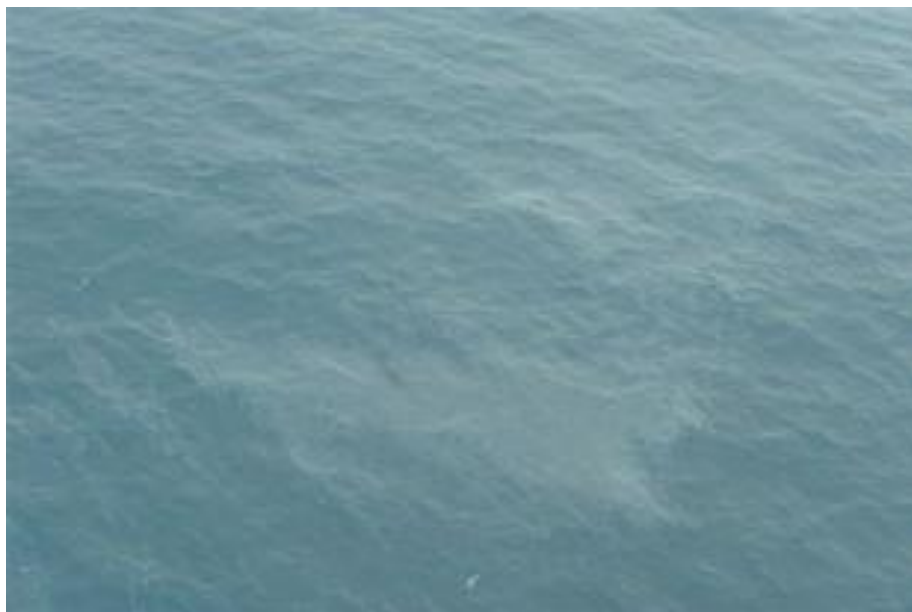
Het weglekken van brandstof langs de ontluchting van de brandstoftanks werd door duikers afgestopt en later werden de tanks leeggepompt.

De onderstaande foto, genomen op 11 augustus 2011 door de Franse kustwacht, toont aan dat de lekkage van brandstof uit het wrak zeer beperkt was.

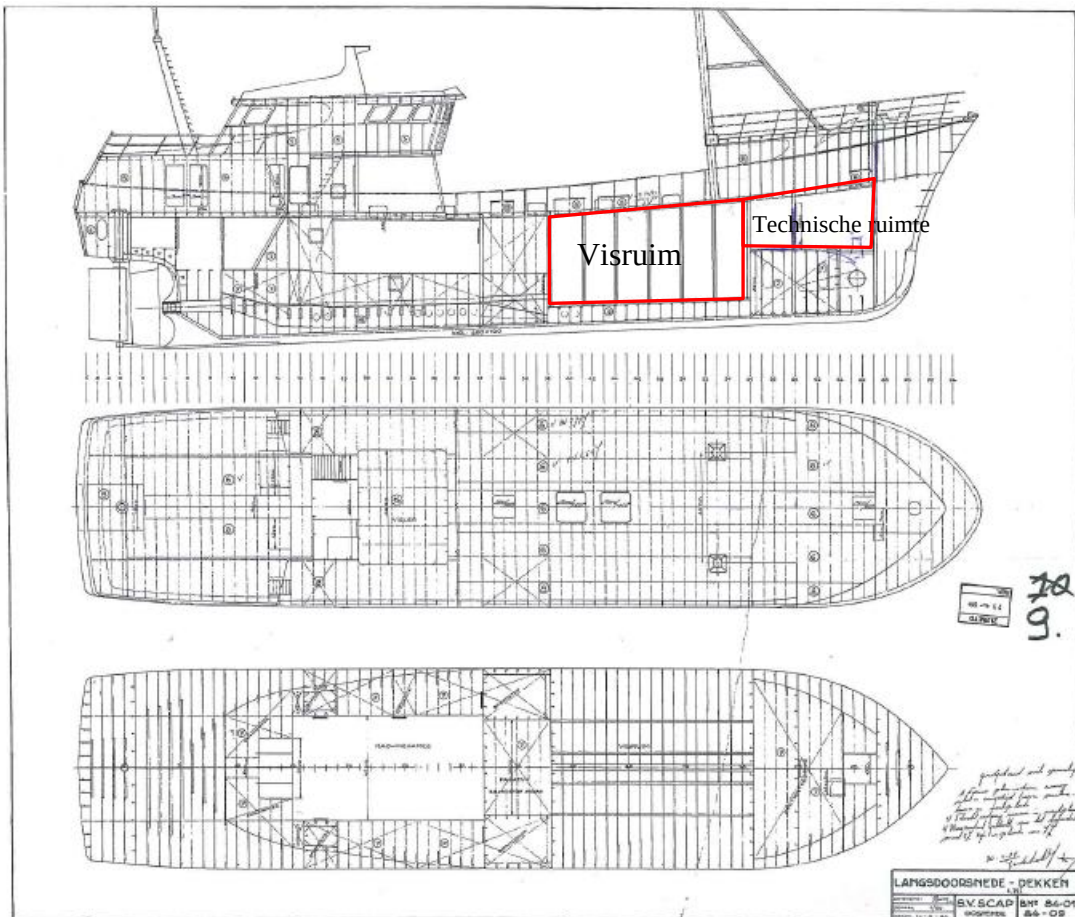
De schipper verklaart dat het water vanuit het visruim door de schotdoorvoeringen van elektrische kabels naar de technische ruimte kon lopen en van daar uit via een afvoergoot naar de boegschroefruimte.

Door het vervullen van het visruim ontstond koplust en slagzij. Omdat aan dek het luik naar de technische ruimte open stond, kon na verloop van tijd het water ook hierdoor het schip binnendringen.

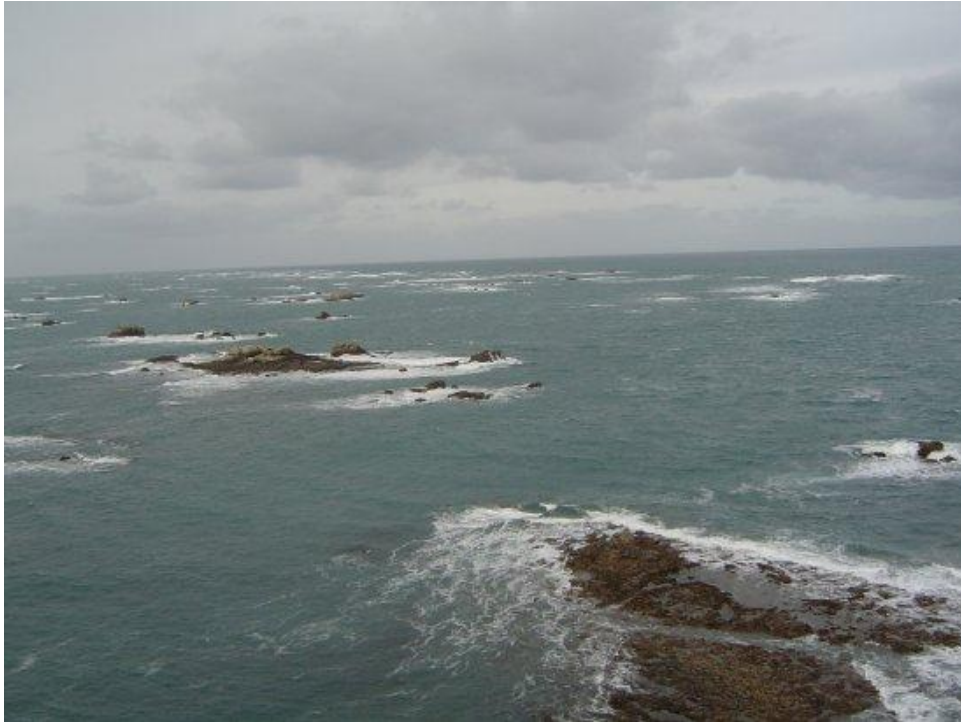
Onderstaande foto (gevonden op het internet) geeft een duidelijk beeld van het gebied van de Chaussée de Sein. Zij werd genomen vanaf de vuurtoren op het Ile de Sein, naar het Westen kijkend.

Deze foto toont duidelijk aan dat dit geen visgronden voor boomkotters zijn. Het gebied is wel bekend om zijn vissers die met gevaar voor eigen leven met kleine, krachtige en zeer wendbare boten naar de beroemde “bar de ligne” gaan vissen op de lijn. Deze vissers zijn allen lokaal en zeer goed bekend met de gronden. Toch gebeuren er nog ongelukken.

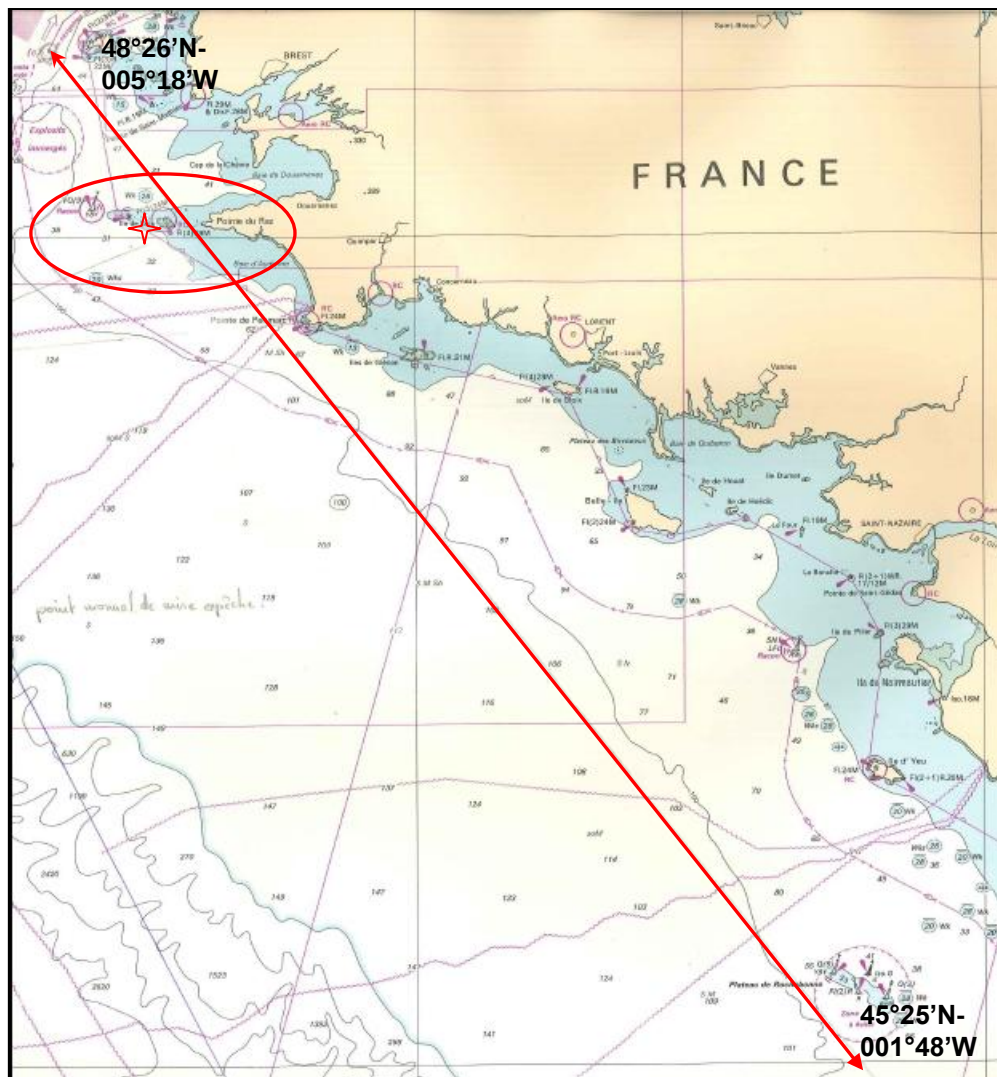
Op de overzichtskaart van de Golf Van Biskaje zien we dat deze koers recht door de pas “Raz de Sein” loopt, tussen het vasteland en het Ile de Sein. De plaats van de reddingsoperatie is aangegeven met een rode ster.

Deze pas is berucht om zijn complexe, sterke stromingen en ondiepten. Aan beide zijden van de pas bevinden zich krachtige vuurtorens : op het vasteland de vuurtoren “La Veille”, met een bereik van 33 mijl (61 km) en de toren “Sein” op het Ile de Sein, met een bereik van 29 mijl (54 km). Deze vuurtorens staan 4.45 mijl (8.24 km) uit elkaar. Aan het westelijke uiteinde van de Chaussée de Sein staat de (van vele luchtfoto’s bij stormweer) bekende vuurtoren “Ar-Men”, met een bereik van 23 mijl (43 km). De “Sein” en de “Ar-Men” bevinden zich op 5.3 mijl (10 km) van elkaar.

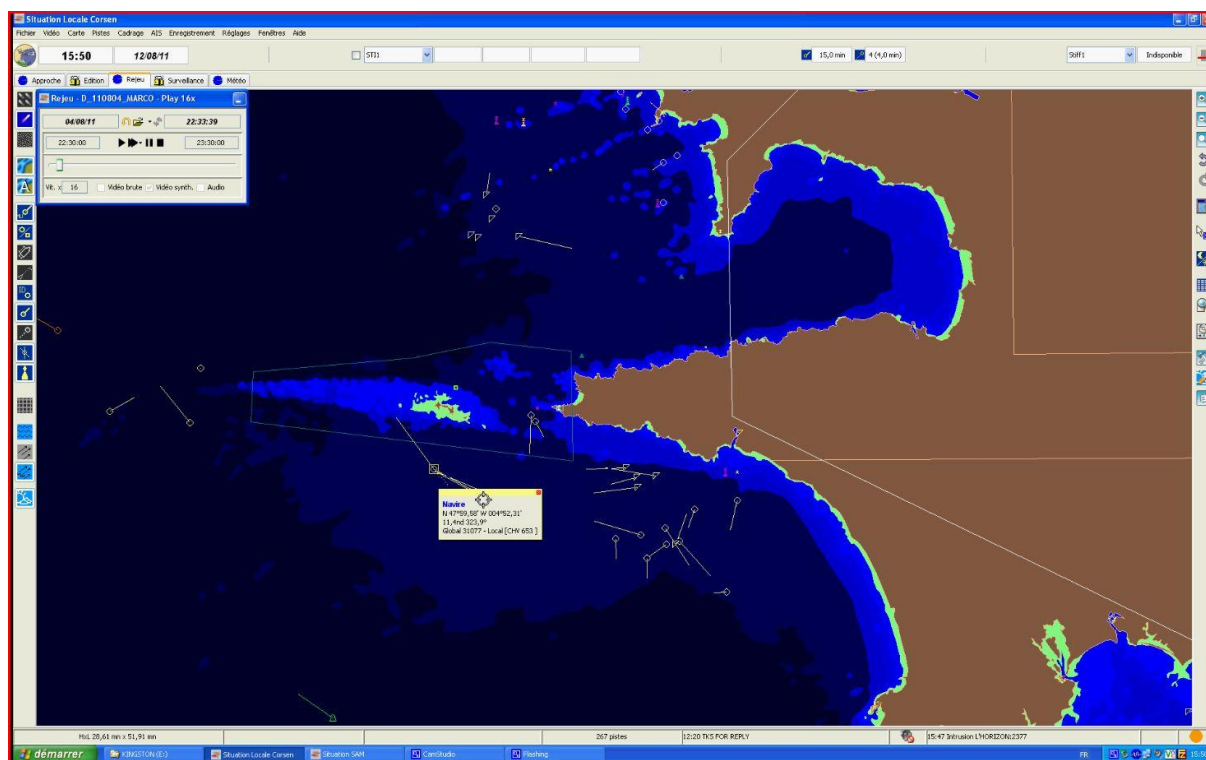
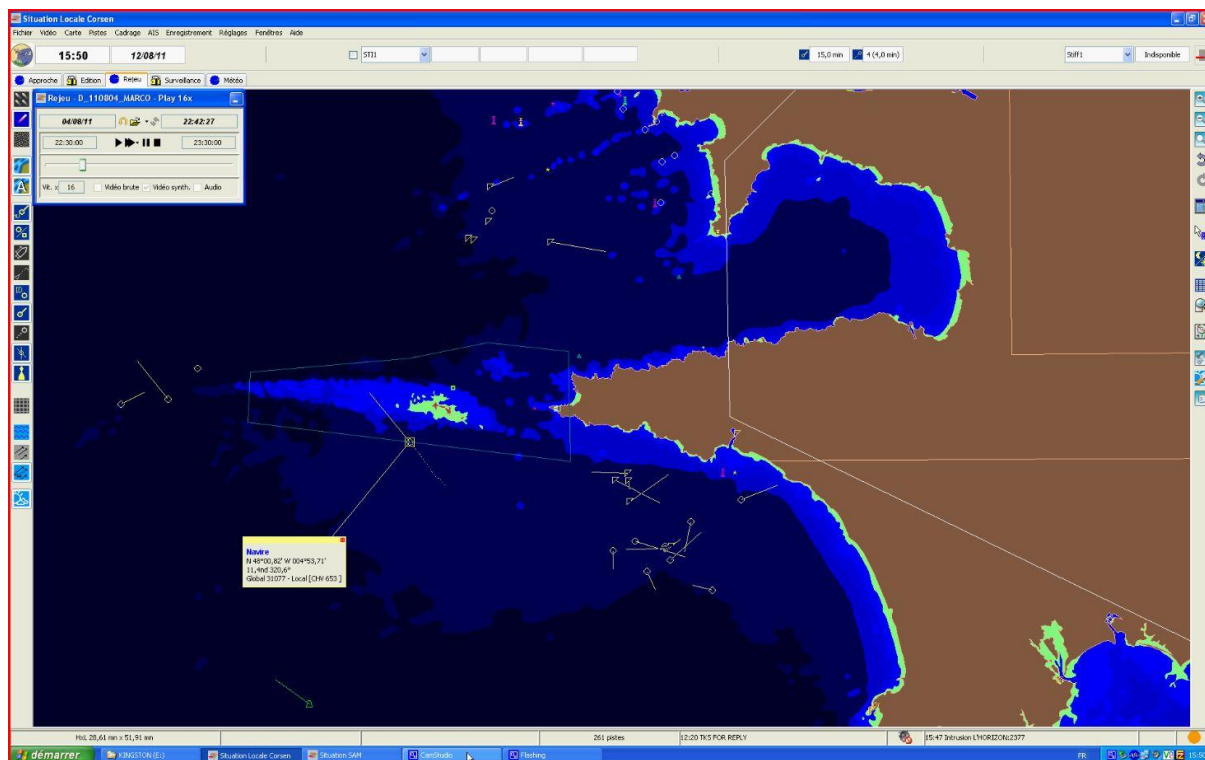
Hieruit blijkt dat de “O-333 Marco” een grondkoers van gemiddeld 323° aanhield, aan een snelheid van ongeveer 10 knopen.

Het schip volgde tijdens de observatieperiode een rechte koers, zonder afwijkingen noch vaartvermindering, stuurde op deze koers tussen de vuurtorens “Sein” en “Ar-Men” door en liep het gebied van de hoge gronden binnen.

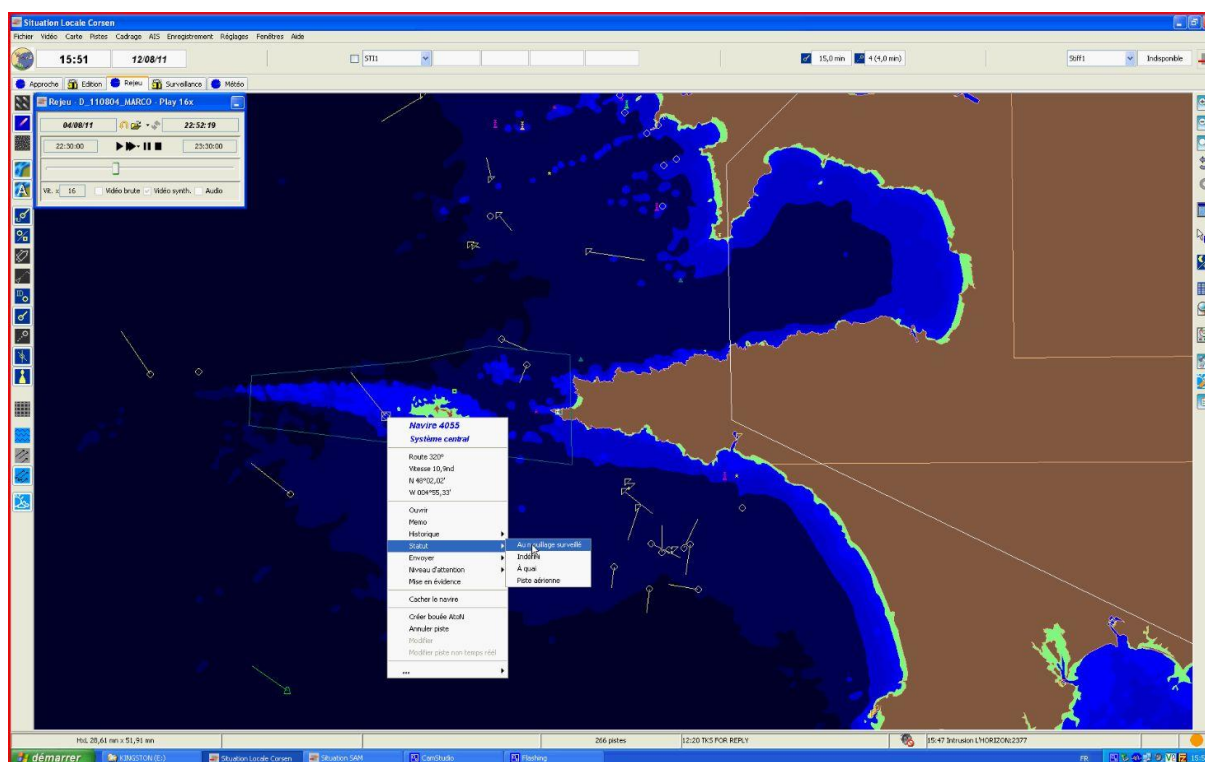
Om 22u52m19sec begint de radarobservator het schip grondiger te plotten. Hij kent het de status “au mouillage surveillé” (ten anker-bewaakt) toe, daar waar het voorheen enkel een informatielabel had. De “O-333 Marco” bevindt zich dan al in het gevaarlijke gebied.

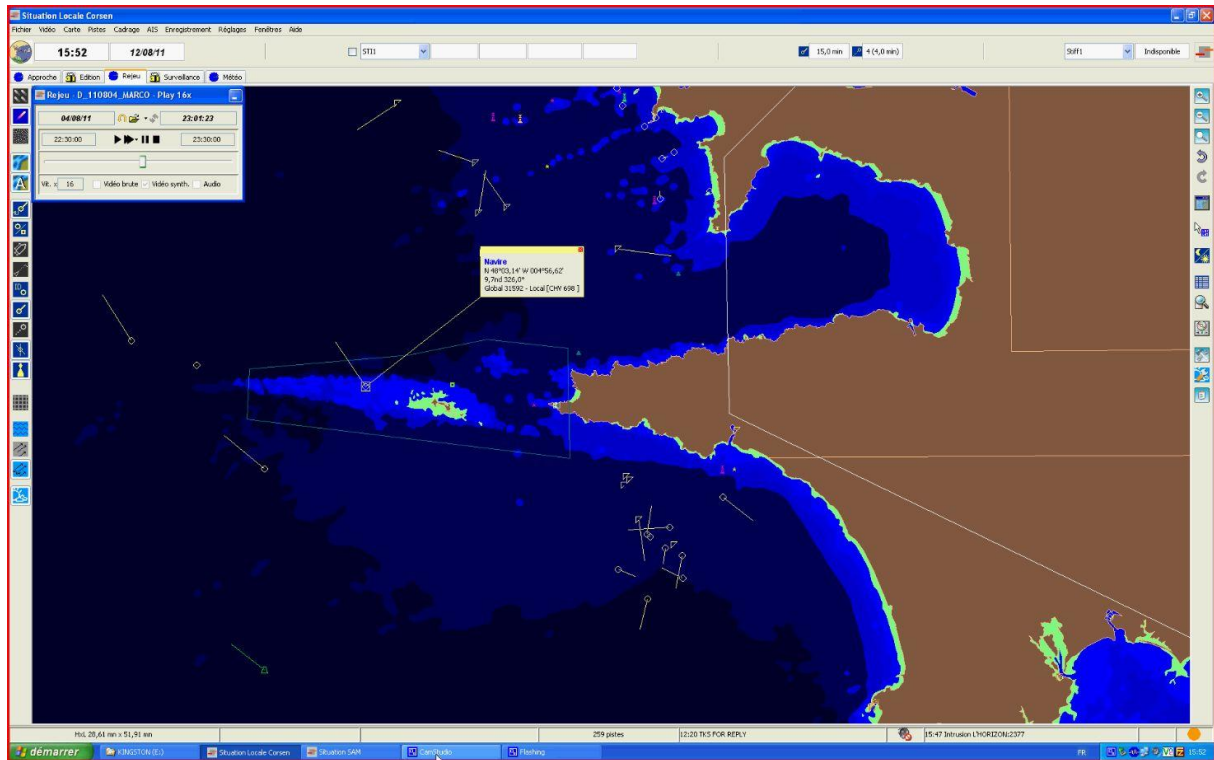
Onderstaande schermafdruk is van 23.01u UTC. Het schip is duidelijk een heel stuk de hoge grond binnengelopen tot een positie 48°03.14N 004°56.62W. Dit is net iets noordelijker dan de vuurtoren van het Ile de Sein, die in positie 48°03N, 004°52'W staat. De snelheid op dat ogenblik is nog steeds ongeveer 10 knopen, de koers varieert tussen 320° en 326°.

De positie 48°03.14N - 004°56.62W ligt midden tussen bij laag water droogvallende rotsen, zoals geïllustreerd op de voorgaande foto genomen vanuit de vuurtoren.

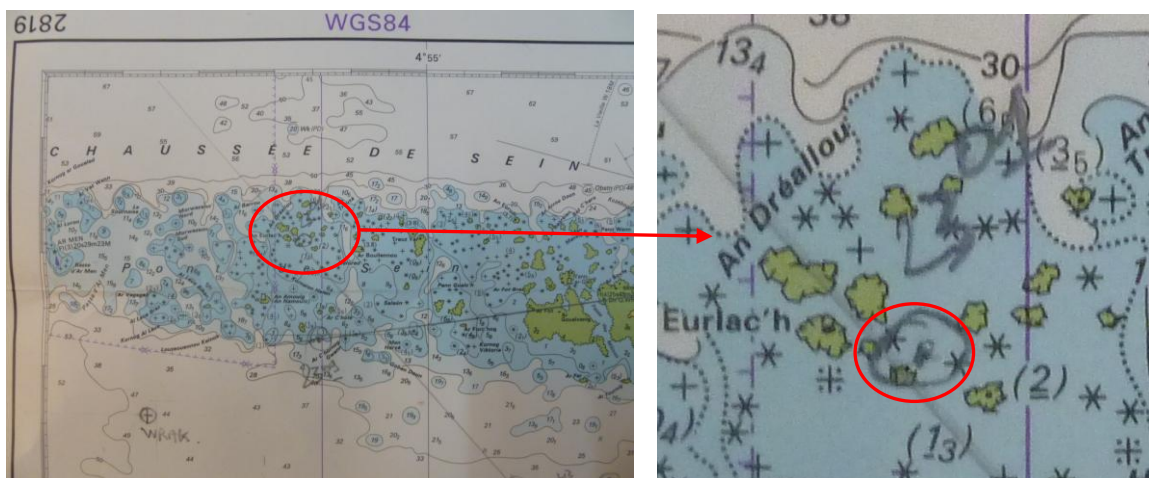
Onderstaande kaartdetail toont dit.

De peiling die in het bericht van Cross Corsen wordt opgegeven, gezien vanuit de “Sein”, is 264° op 3 mijl. Dat is een ietsje *zuidelijker* dan de vuurtoren, niet langer *noordelijker*. De geografische positie die wordt opgegeven in het bericht van de Cross Corsen voor 23.09u UTC is 48°02'N, 004°56'W en dit komt redelijk overeen met de peiling en afstand vanuit de vuurtoren.

Deze positie is nagenoeg één mijl ten zuiden van de laatste positie op de radar, en wordt 8 minuten later dan deze radarpositie gesitueerd in het bericht van Cross Corsen omtrent het opgevangen noodsignaal.

We kunnen hier enkel uit besluiten dat de “O-333 Marco” op zeker ogenblik rechtsomkeer moet gemaakt hebben. Het is hoogst onwaarschijnlijk dat de stroom het schip in die korte tijd zover kan verzet hebben; daarvoor zou een stroomsnelheid van ongeveer 10 knopen nodig geweest zijn.

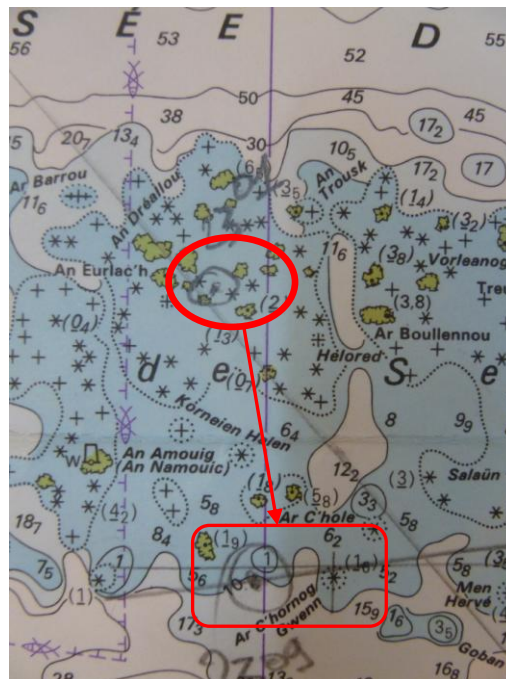
Vlak bij de opgegeven positie bevinden zich tevens een ondiepte en een rots die bij laag water niet droog vallen. Het hoogste punt bevindt zich bij laag water ongeveer gelijk met het wateroppervlak.

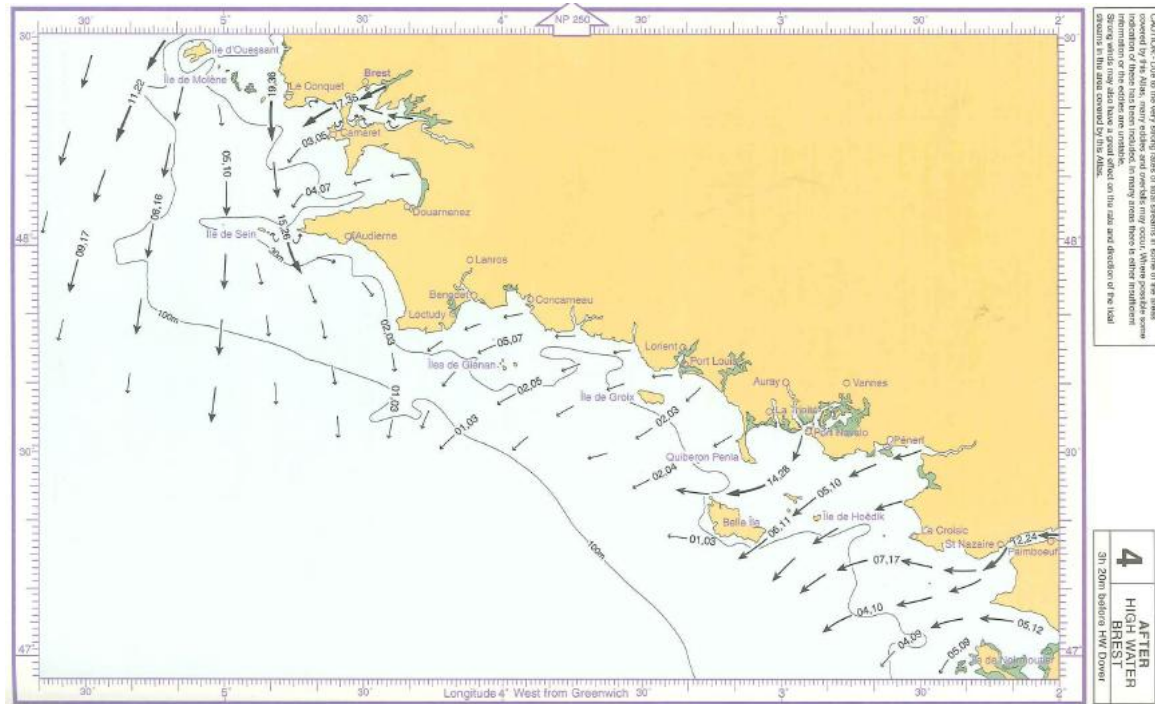
Het ms “O-333 Marco” kwam uit het Zuidoosten en heeft de laatste drie uur voor de gronding de getijstroom dus nagenoeg op kop gehad. De getijstroom had dus weinig invloed op haar grondkoers.

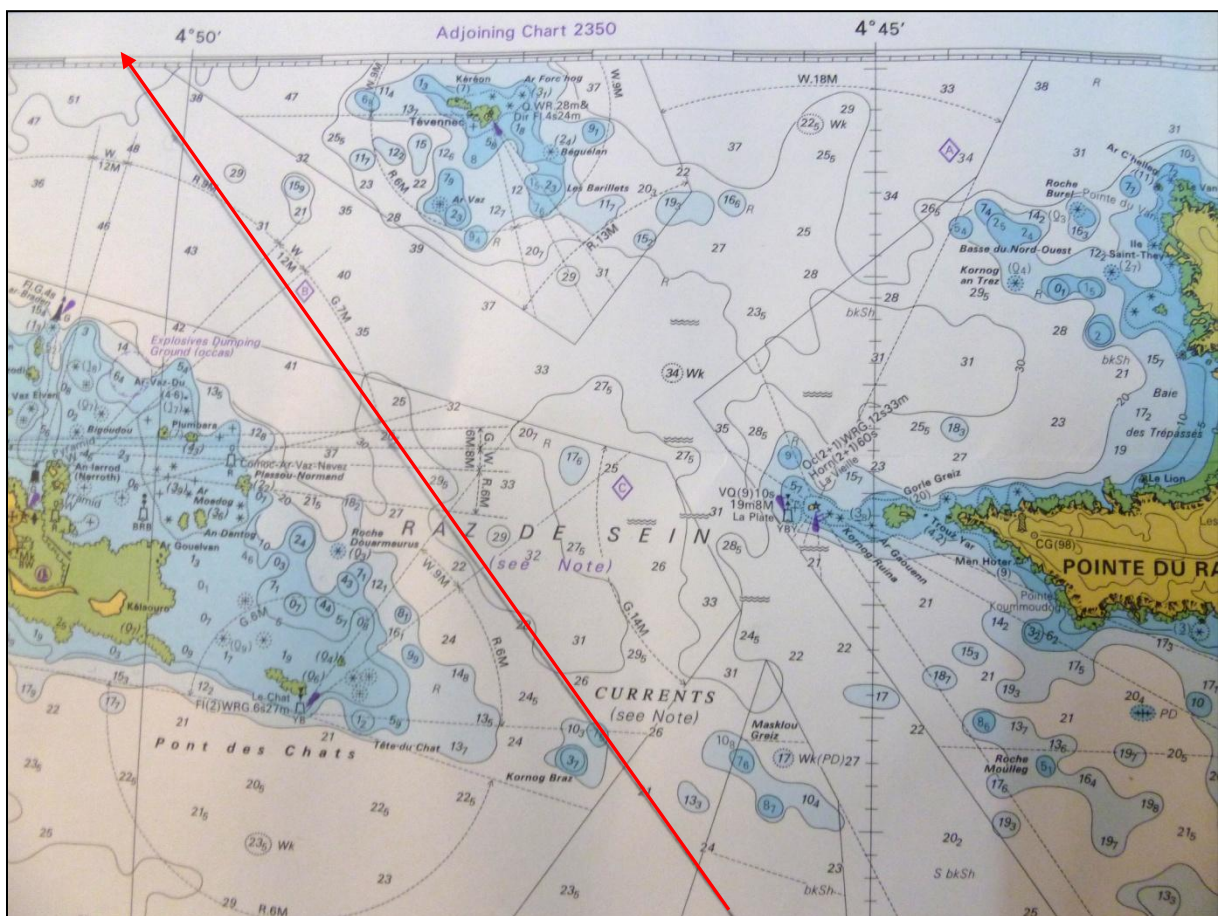
Die koers loopt recht door de Raz de Sein. Op deze koers had de “O-333 Marco” inderdaad tussen twee vuurtorens door moeten varen. De passage van de Raz de Sein is echter zeer gevaarlijk en de navigatie dient er zeer nauwgezet te gebeuren.

Zoals de route echter loopt tussen de twee geografische posities, is de passage van de “Raz de Sein” niet veilig en volgt niet de route die wordt bebakend door 2 sectorlichten. In dit deel kan de stroomsnelheid oplopen tot 5 knopen.

Uiterste waakzaamheid bij de navigatie is dus geboden.
