Technical Safety Note 2020-1

Foutieve installatie van de noodparachute op de Zenair Zodiac CH-601

Eigenaars van de Zenair Zodiac CH-601

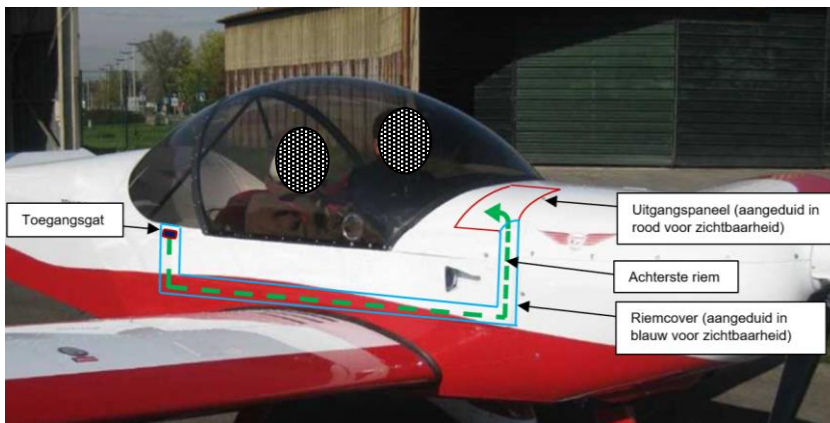
Figuur 1: Correcte installatie van de noodparachute vooraan. De groen gestreepte lijn toont hoe de achterste riem langs de romp loopt

De achterste riem (groen gestreepte lijn op Figuur 1) loopt rechts over de romp onder een beschermende riemcover (blauwe lijn) (Eng: strap cover) in het voorste compartiment.

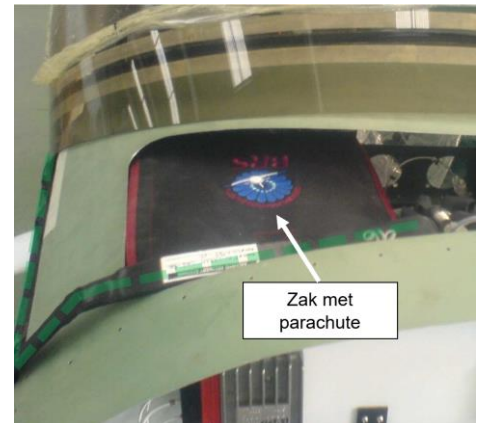
Figuur 2: achterste riem die over de romp loopt (de cover is nog niet geïnstalleerd)

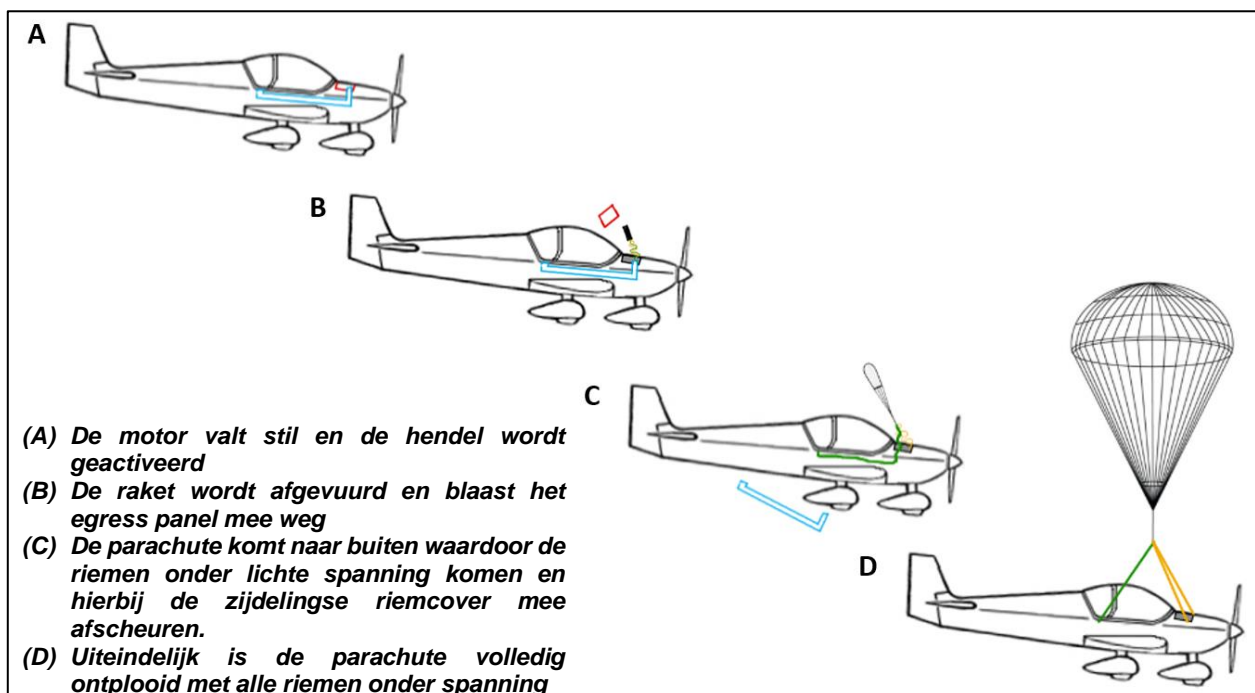
Figuur 3: Sequentie van ontplooiën

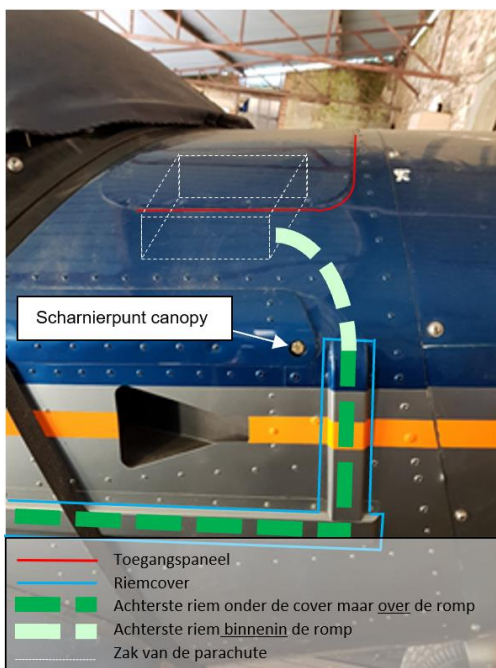
Figuur 4: Foutieve installatie

Figuur 4 toont de abnormale ligging van de achterste riem in het voorste compartiment zoals werd vastgesteld bij de installatie die uitgevoerd werd door CZAW. De achterste riem gaat in het parachutecompartiment via een gat in de romp ter hoogte van het scharnier van de canopy². De installatie houdt de achterste riem onder de romp van het compartiment, zodat deze riem wordt vastgehouden door de romp en dus niet volledig kan worden uitgetrokken boven de cockpit als het systeem wordt geactiveerd.

Deze foutieve installatie kan makkelijk worden geïdentificeerd op een Zenair Zodiac ULM wanneer de romp een riemcover heeft dat eindigt ter hoogte van de scharnier van de canopy zonder de onderste hoek van het uitgangspaneel te bereiken.

In deze configuratie blijft de achterste riem, na het uittrekken van de parachute, zowel langs de romp als in de structuur aan de voorkant van het vliegtuig vast gehouden (omdat het vastzit in de uitsparing van de romp vooraan). Hierdoor kan de achterste riem niet over de cockpit worden getrokken. Door de verkorte lengte is de achterste riem dan ook de enige van de drie riemen dat onderworpen zal worden aan de trekkracht die door de uitgeworpen parachute wordt ontwikkeld. In het ongevalsvliegtuig vonden de onderzoekers de twee voorste riemen nog opgevouwen en vastgehouden door hun nylon klem (d.w.z. in de opbergpositie).

Bovendien kan wrijvingschade op de achterste riem door de metalen romp tijdens het uittrekken (zoals waargenomen door de onderzoekers van AAIU(Be) op het vliegtuig betrokken bij het ongeval), leiden tot breuk van die achterste riem, wat op zijn beurt weer andere neveneffecten veroorzaakt.

- vóór de volgende vlucht **de ligging van de achterste riem** in het compartiment vooraan **te controleren** en te verifiëren of de riemcover tot aan de voorste hoek van het 'egress panel' reikt, zoals getoond in Figuur 5 (correcte installatie);
- indien niet (zoals in Figuur 4) of in geval van twijfel, contact op te nemen met ofwel de vliegtuigfabrikant³, ofwel de fabrikant van het parachutesysteem, ofwel een specialist in de installatie van zo'n parachutesysteem **voor een veilige herinstallatie van de achterste riem**;
- **zich strikt te houden aan de instructies** en documentatie van de vliegtuigfabrikant of de fabrikant van het noodparachutesysteem met betrekking tot de installatie, alsook het eventueel uit te voeren onderhoud en revisie van de parachuteuitrusting die aan boord van het vliegtuig is geïnstalleerd.

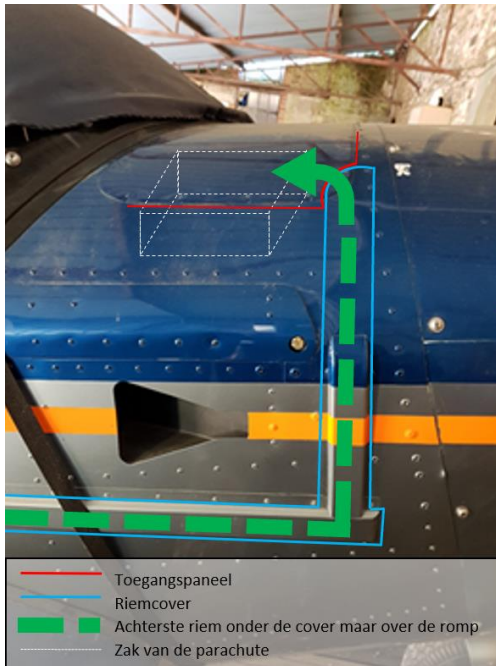
Figuur 5 illustreert hoe de achterste riem over de romp dient te lopen om het parachutecompartiment naar binnen te gaan. De riem moet het compartiment binnen gaan via de rood aangeduide uitsparing in het 'egress panel' waarbij de uitgesneden hoek wordt bedekt en afgedicht door het uiteinde van de riemcover (aangeduid in blauw). Door deze installatie kan de achterste riem volledig vrij boven de cockpit worden uitgetrokken en tegelijkertijd met de 2 voorste riemen, de parachute over het zwaartepunt van het vliegtuig verankeren waarbij alle 3 de riemen volledig onder spanning staan.

Figuur 5: schetst hoe een correcte installatie er moet uitzien

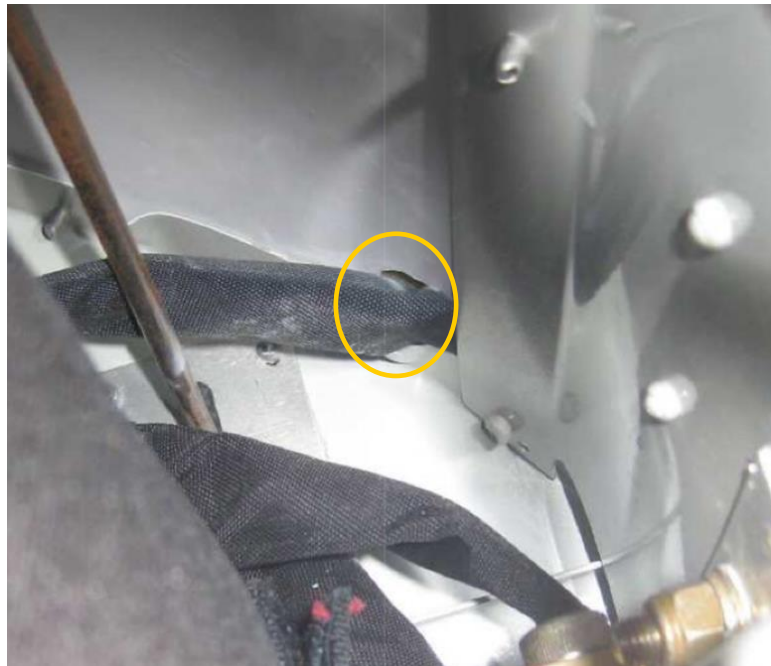
Figuur 6: foto binnenin genomen van het gat in het uitgangspaneel
