Résumé  
Rapport d'Enquête de Sécurité  
Déraillement d'un train de marchandises  
Melsele - 12 avril 2012

# INFORMATIONS GÉNÉRALES

<b>Nature de l'incident:</b>	déraillement
<b>Type d'enquête de sécurité:</b>	enquête limitée de sécurité. L'accident ne répond pas aux critères d'un accident grave.
<b>Date et heure de l'incident:</b>	12 avril 2012 vers 18h12
<b>Lieu de l'accident:</b>	sur le territoire de Melsele (Beveren-Waas), sur la ligne 59, à proximité du passage à niveau 12
<b>Train:</b>	train de marchandises SNCB Logistics E 31283 (Zeebrugge – Antwerpen DS) 29 wagons 561 m – 1627 tonnes La locomotive HL 2017 est équipée du dispositif TBL1+
<b>Infrastructure:</b>	le déraillement a eu lieu entre le Point d'Arrêt Non Gardé de Beveren et le PN 12 à Melsele, sur la ligne L. 59 dans la courbe en fin de la voie de garage VII.
<b>Faits bruts:</b>	les wagons 10 à 16 inclus ont déraillé lors du passage du train de marchandises de la voie de garage vers la voie B. Le train s'est scindé en 2 parties. La partie avant du train (de la locomotive jusqu'au wagon 9 inclus) s'immobilise plus ou moins 10 mètres au-delà du passage à niveau 12, les wagons situés derrière le wagon 9 sont soit resté

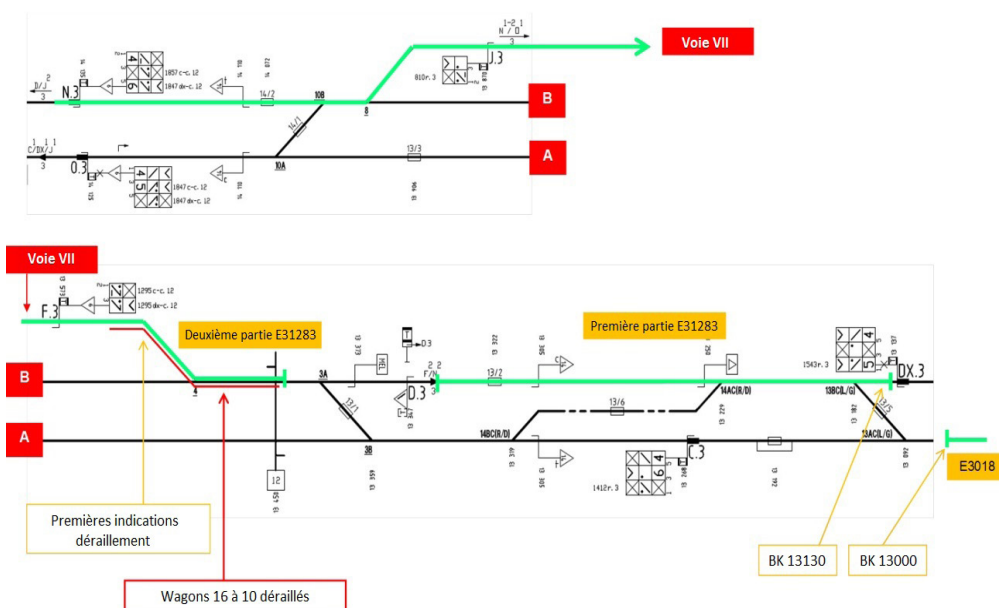
Illustration 1 : Plan schématique de la signalisation avec indication du train de marchandises déraillé 31283 et du train de voyageurs E3018
