RÉSUMÉ DU RAPPORT D'ENQUÊTE DE SÉCURITÉ

COLLISION DE 2 TRAINS DE MARCHANDISES SURVENUE LE 4 MAI 2012 À TINTIGNY

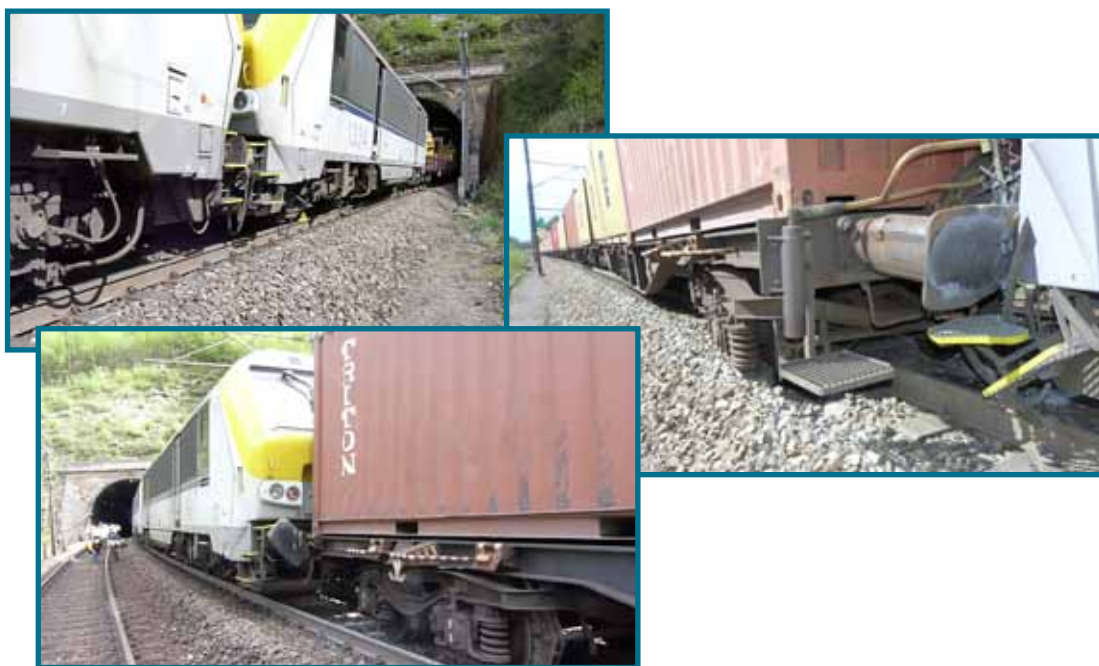
A la sortie du tunnel de Lahage, le conducteur du second train (EE44883) aperçoit l'arrière d'un train. Il entame un freinage d'urgence mais ne peut éviter la collision et percute l'arrière du premier train à l'arrêt. Le conducteur du premier train était en communication téléphonique avec le dépôt de Bertrix: l'appel est interrompu par l'alarme GSM-R lancée par le conducteur du train percuteur à 9h54. Il informe que le dernier essieu du dernier wagon du train percuté est déraillé. Les deux conducteurs se concertent et réalisent les actes nécessaires pour assurer l'immobilisation des deux trains.

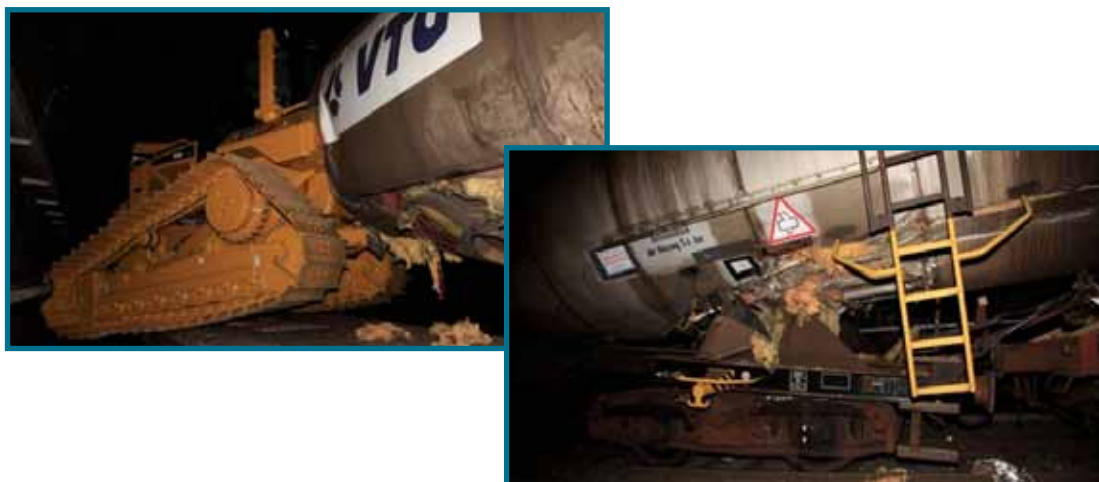
Le second train (EE44883) comprend entre autres des wagons-citernes qui ont contenu de l'acrylate de méthyle stabilisé (marchandise dangereuse soumise au RID) et qui n'ont pas été dégazées. Une des citernes a été arrachée de son berceau et s'est déplacée d'environ 5 mètres, pour s'écraser par flambement au-dessus du wagon précédent, en percutant un des bulldozers transportés. Les tubulures de vidange de la citerne sont arrachées, entraînant un dégagement gazeux dû à la présence d'acrylate de méthyle stabilisé dans ces tubulures. Le conducteur du train EE44883 signale au Traffic Control cette odeur de gaz dans le tunnel : elle sera perceptible durant plusieurs heures.

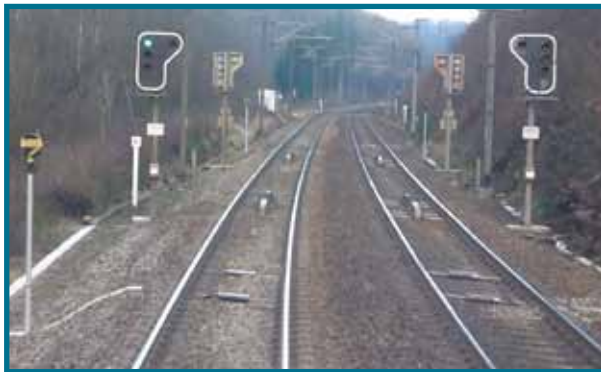
L'analyse de la dynamique de l'accident nous a permis de placer l'événement pivot au franchissement du signal permissif fermé par le second train.

C'est un échec du principe de maîtrise qui prévoit que les signaux garantissent l'espacement des trains. Les risques de collision tant en termes humains, matériels, environnementales que financiers sont à prévenir en priorité. C'est principalement à la signalisation que revient la tâche de les prévenir. Les signaux devraient garantir l'espacement entre les trains et donc être garants du non-rattrapage.
