Schouwing van treinen

GP 43 I

Gemeenschappelijke praktijken voor de Belgische
spoorwegsector

Versie 3, van 12/12/2021

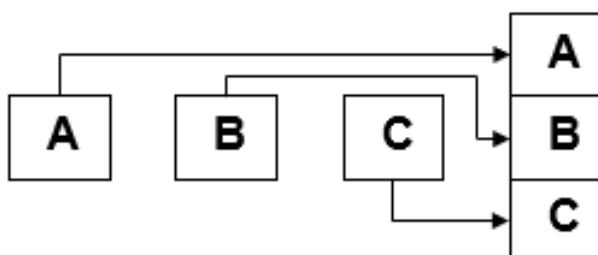
Vorming van een nieuwe trein

Vanaf 3 treinen of treindelen (ten hoogste) die vooraf aan een Schouwing werden onderworpen.
