**Veiligheidsonderzoek**  
**naar de**  
**oorzaken en omstandigheden**  
**van het**  
**zeer ernstig scheepvaartongeval**  
**dat het viskotter**  
**“O-333 Marco”**  
**overkwam op 5 augustus 2011**

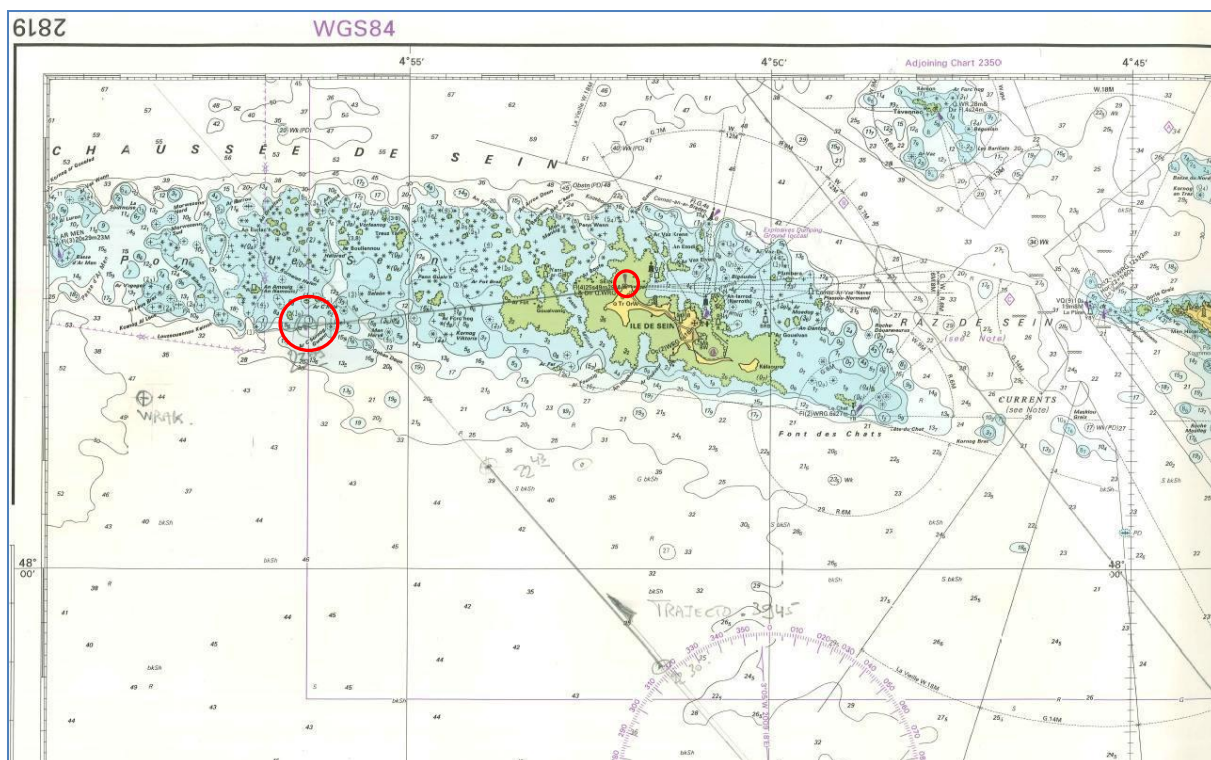
De reddingsactie speelde zich af in positie 48°02'N en 4°56'W, dit is in een peiling van 264°, afstand 2.5 mijl van de vuurtoren “Sein”. Deze laatste is rood omcirkeld op onderstaande kaart (rechtse cirkel). De positie van het ms “Marco” bevindt zich binnen de linkse cirkel.

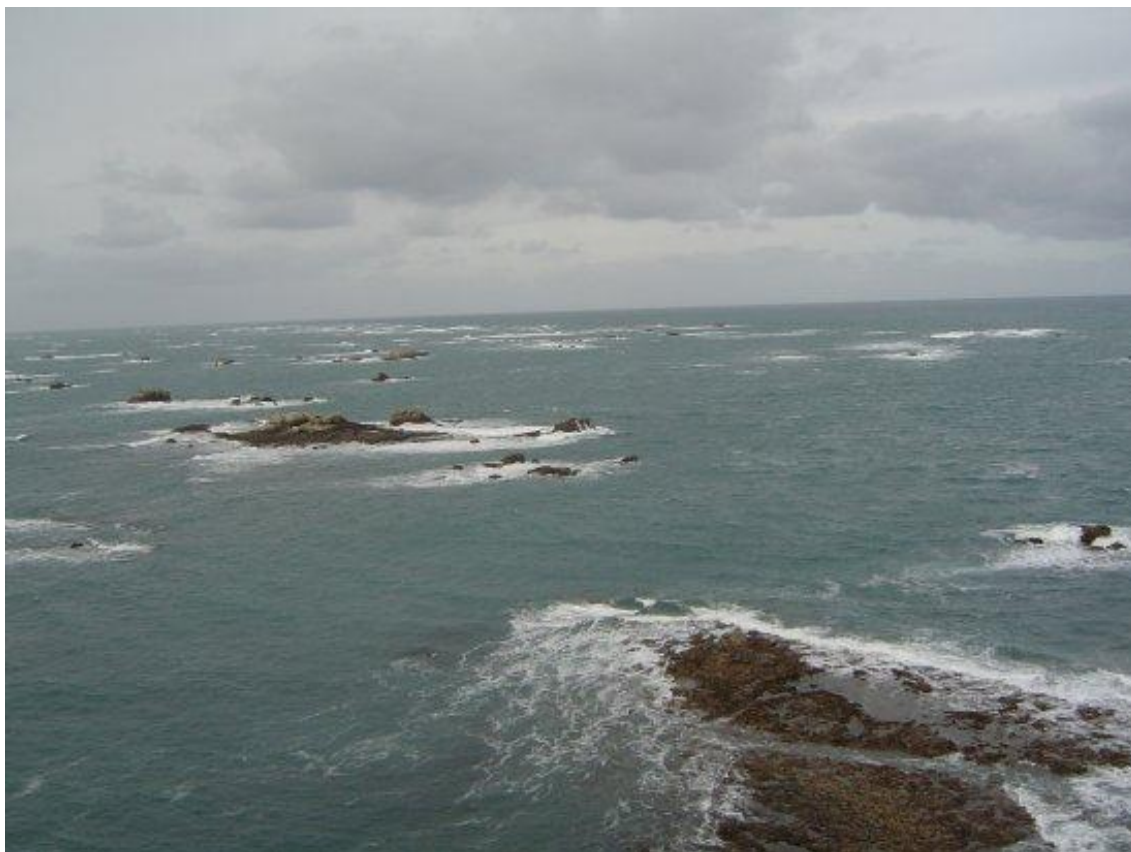
Onderstaande foto werd op het internet gevonden en geeft een zicht op het gebied van de Chaussée de Sein, gezien vanuit de vuurtoren. De plaats van de gronding ligt evenwel iets meer naar links, buiten het bereik van de foto.

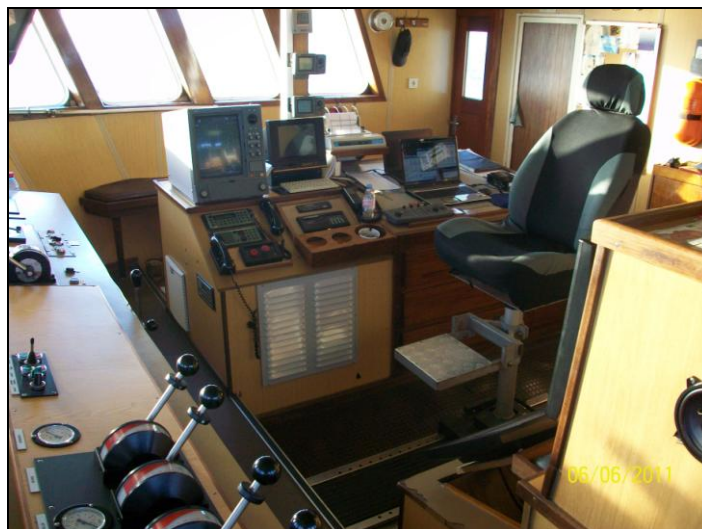
Aan stuurboord zien we boven de console tegen de raamstijl een GPS kompas en een GPS plaatsbepalingsysteem, merk JRC, type J-500

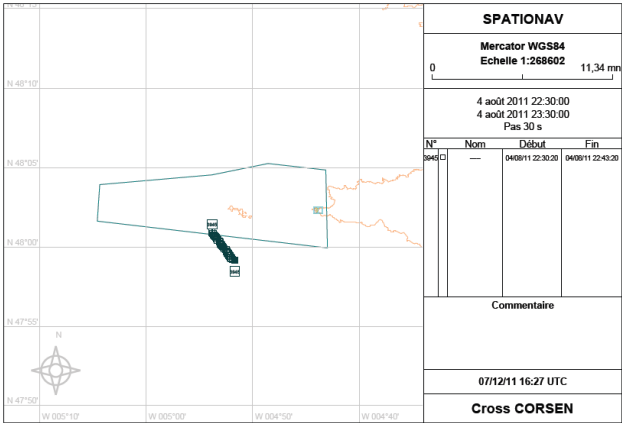
Ook bekwamen we een lijst van tijden en posities, afkomstig van het bewakingssysteem van de Franse marine, Spationav.

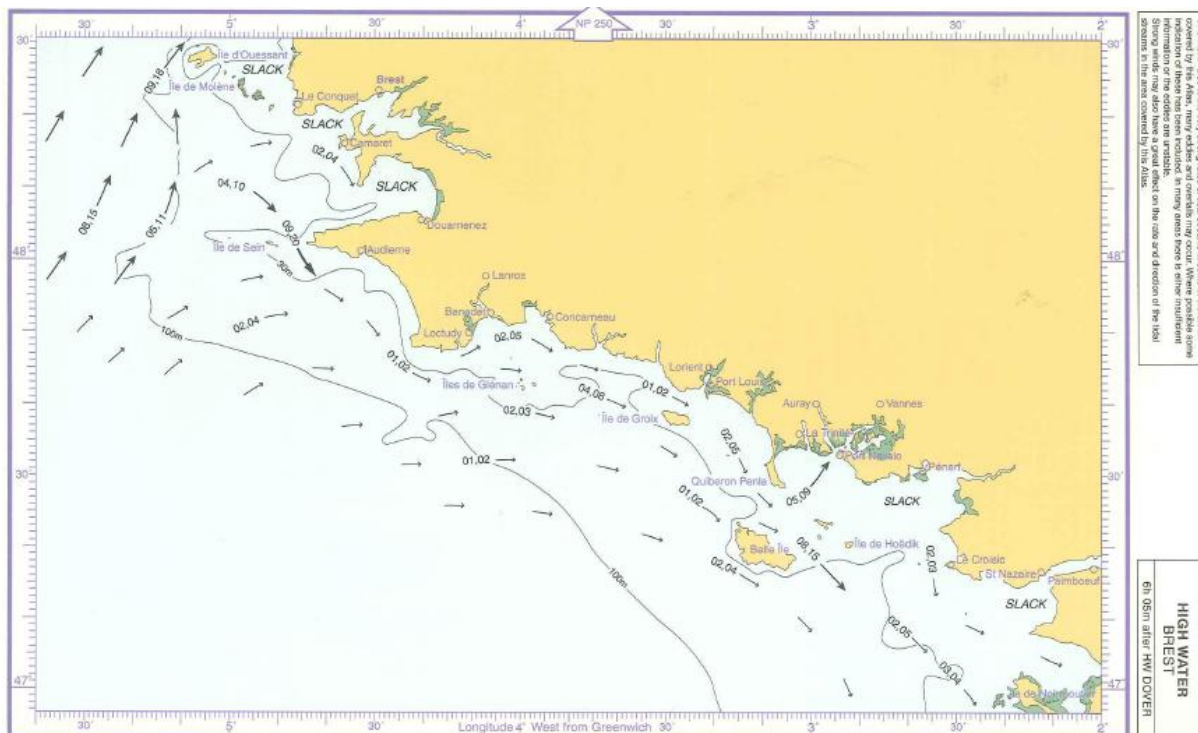
Bij hoogwater Brest is de getijstroom ten zuiden van het Ile de Sein dan zwak, oost/zuidoost gaand, ongeveer 0.4 knopen.

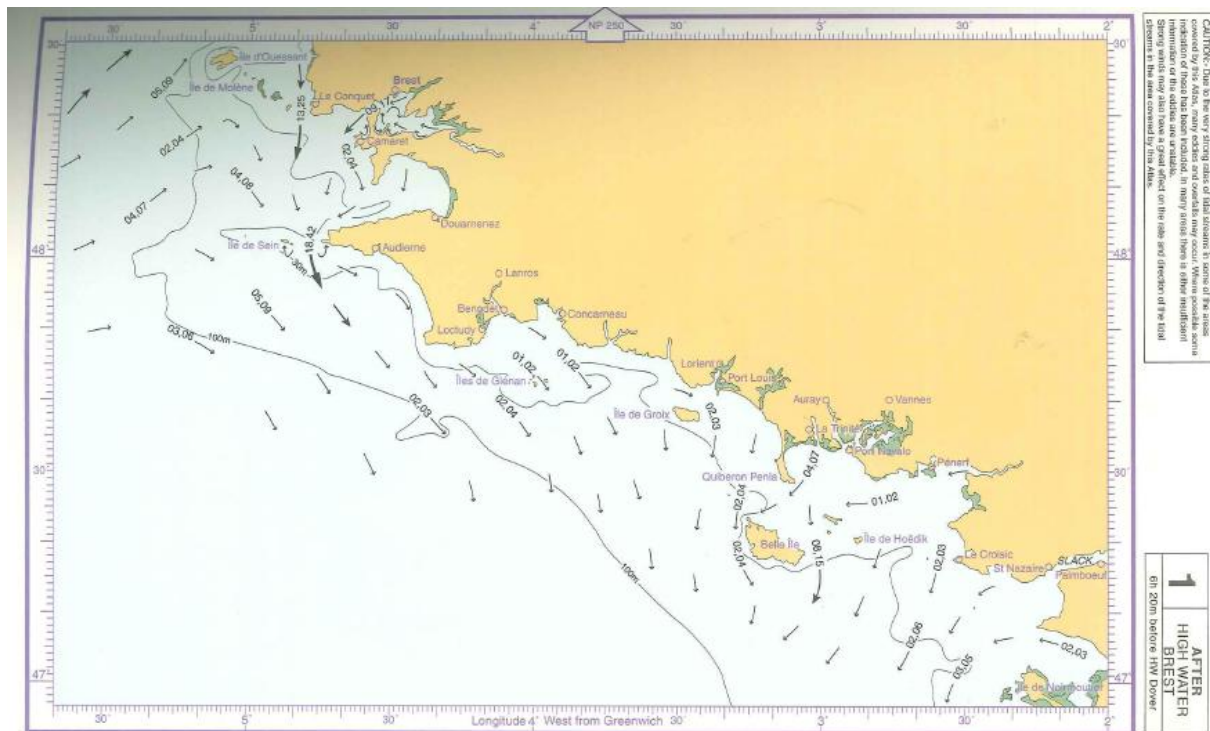
Een uur later, dus om 20.17u UTC, begint de getijstroom zuidoostelijk te zetten en neemt wat toe tot ongeveer 1 knoop.

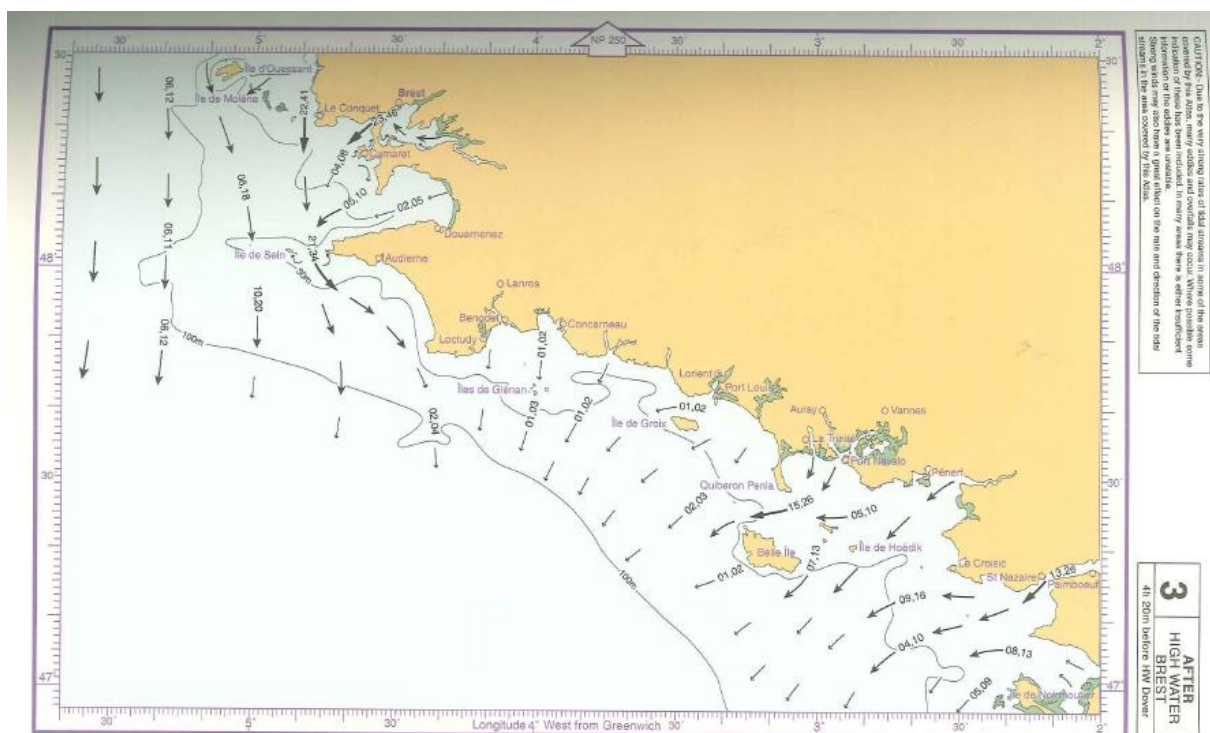
Van twee tot drie uur na hoogwater te Brest draait de getijstroom ietwat zuidelijker en neemt geleidelijk toe in kracht, tot ongeveer twee knopen.
