RÉSUMÉ DU RAPPORT D'ENQUÊTE DE SÉCURITÉ

COLLISION DE 2 TRAINS DE MARCHANDISES SURVENUE LE 4 MAI 2012 À TINTIGNY

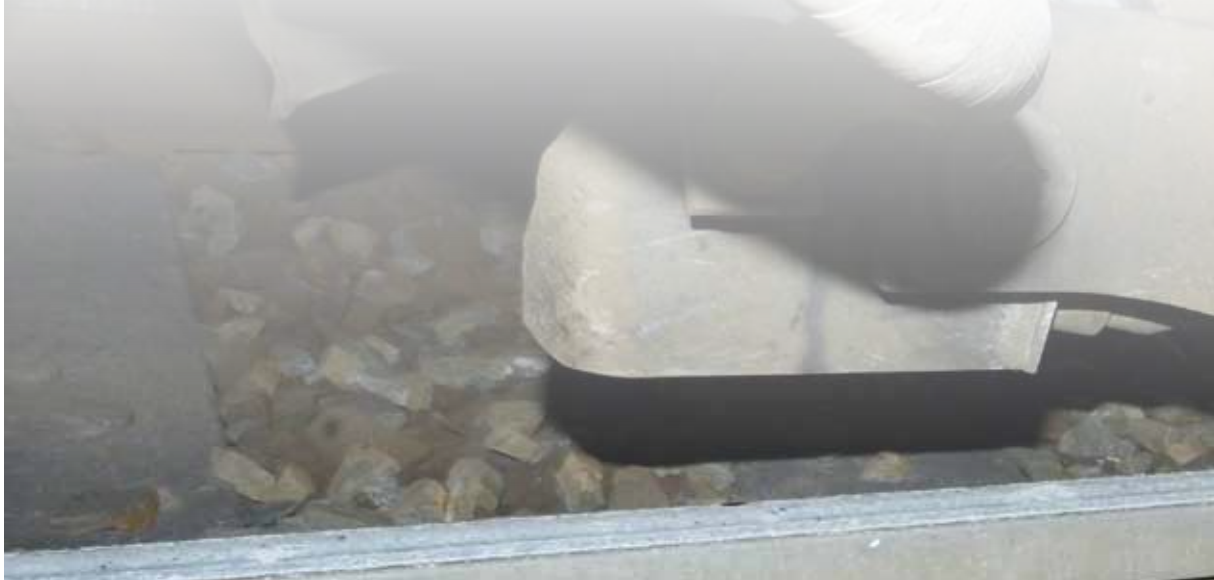
L'analyse de la dynamique de l'accident nous a permis de placer l'événement pivot au franchissement du signal permissif fermé par le second train.

C'est un échec du principe de maîtrise qui prévoit que les signaux garantissent l'espacement des trains. Les risques de collision tant en termes humains, matériels, environnementales que financiers sont à prévenir en priorité. C'est principalement à la signalisation que revient la tâche de les prévenir. Les signaux devraient garantir l'espacement entre les trains et donc être garants du non-rattrapage.

Passé ce point critique, des barrières de récupérations peuvent encore empêcher l'accident. Une fois que le dernier signal séparant les deux trains a été franchi, il n'existait plus d'élément technologique permettant d'arrêter automatiquement le train avant l'obstacle ou d'aider le conducteur à y parvenir. Il n'existe pas, sur les trains, de dispositif technologique permettant d'assister le conducteur d'une façon comparable à ce qui se fait, à titre d'exemple, sur les véhicules routiers. Il est de plus en plus courant de rencontrer des véhicules routiers équipés de dispositifs freinant automatiquement le véhicule si un obstacle surgit devant ce véhicule lorsqu'il roule à faible vitesse. Le conducteur du train (EE44883) n'a pu bénéficier de ce genre d'aide technologique.

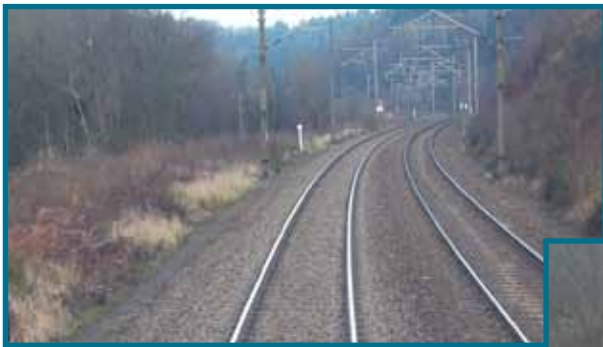
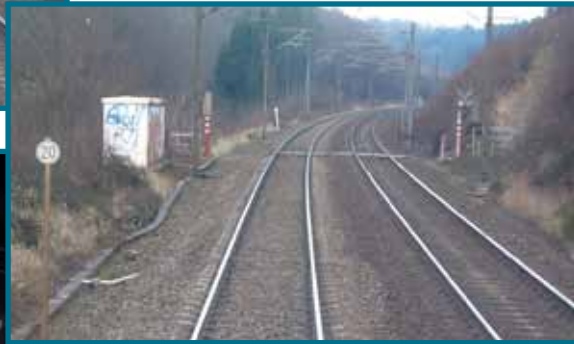
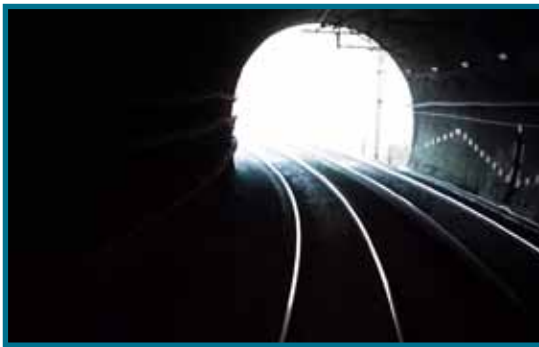
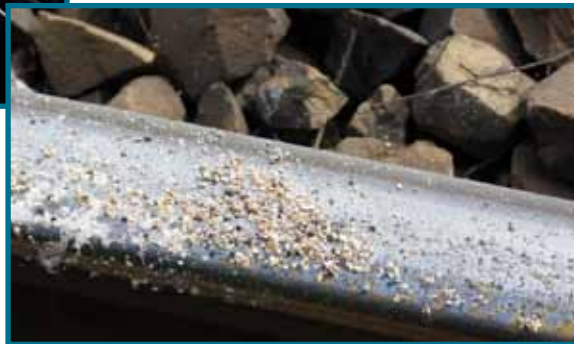
Le risque lié à la situation a mal été évalué : la courbure du tunnel de Lahage et les conditions de visibilité n'ont pas permis au conducteur du second train de visualiser le premier train suffisamment tôt pour pouvoir amener son train à l'arrêt. L'étendue de voie qu'il aperçoit distinctement libre devant lui n'est pas assez longue à cet endroit de la ligne pour pouvoir arrêter son train de façon sûre.

L'organisme d'enquête recommande que des mesures concrètes soient prises pour pallier à ce risque et ainsi faire évoluer la sécurité de l'exploitation ferroviaire.
